# Fljótsdalsvirkjun

## Bergpétting við inntakshelli

Jón Smári Úlfarsson Landsvirkjun/Jóhann Örn Friðsteinsson Verkis

Fljótsdalsstöð-bergpétting  
við inntakshelli

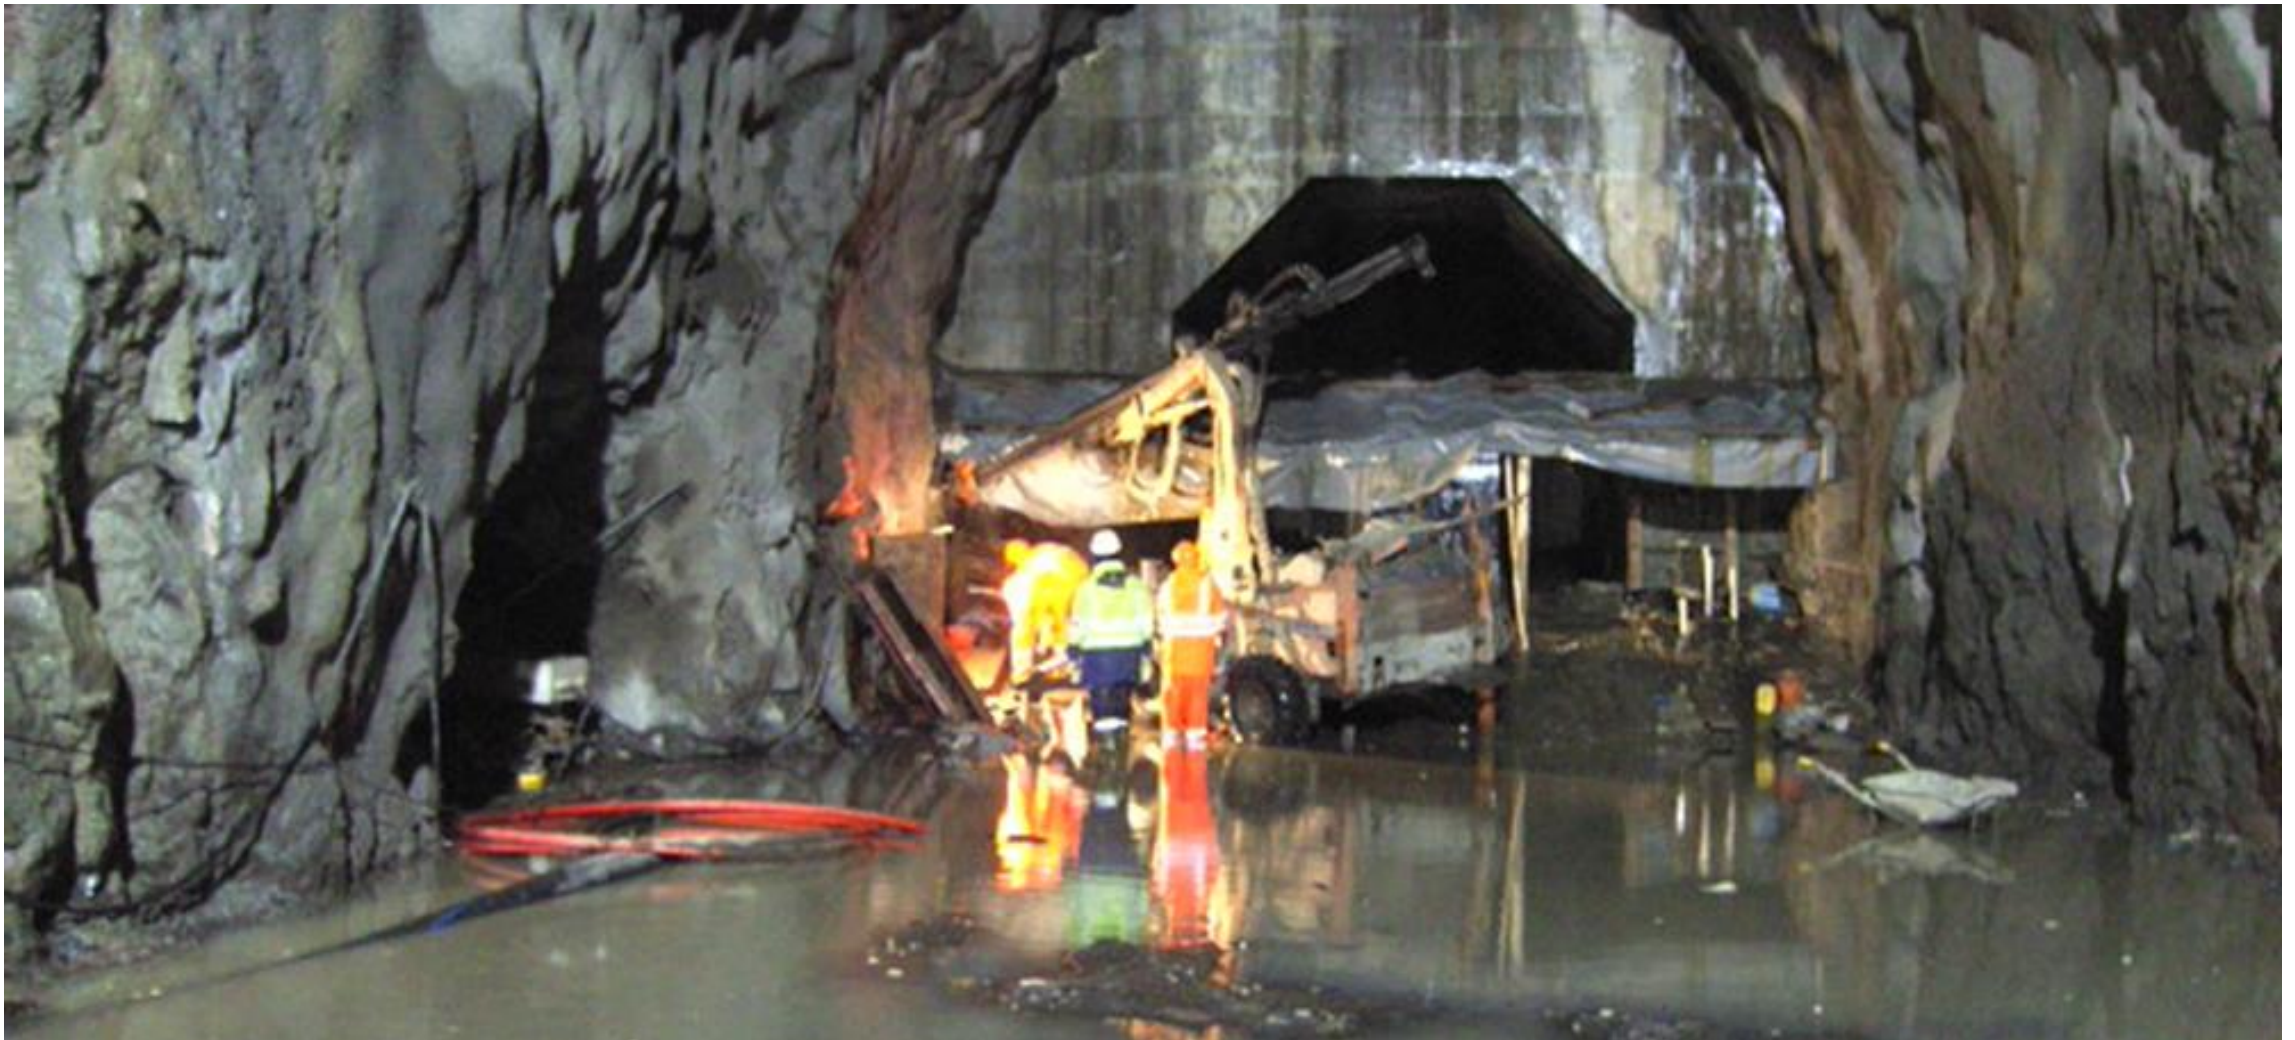
Figure 2. Observed water leakage (blue) and high grout intake (red) in additional grouting curtain downstream Plug 1 [6].

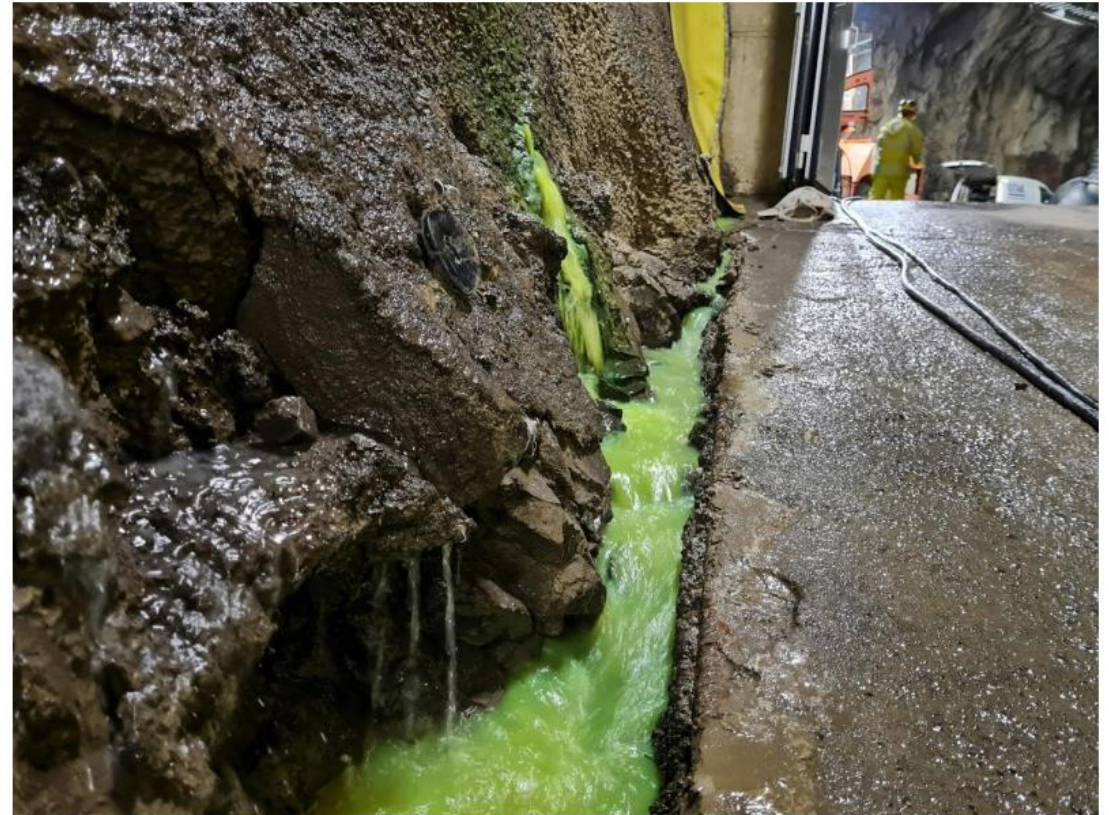
Figure 20. Leakage in left wall with tracer pumped into a joint at 21 m in BH04

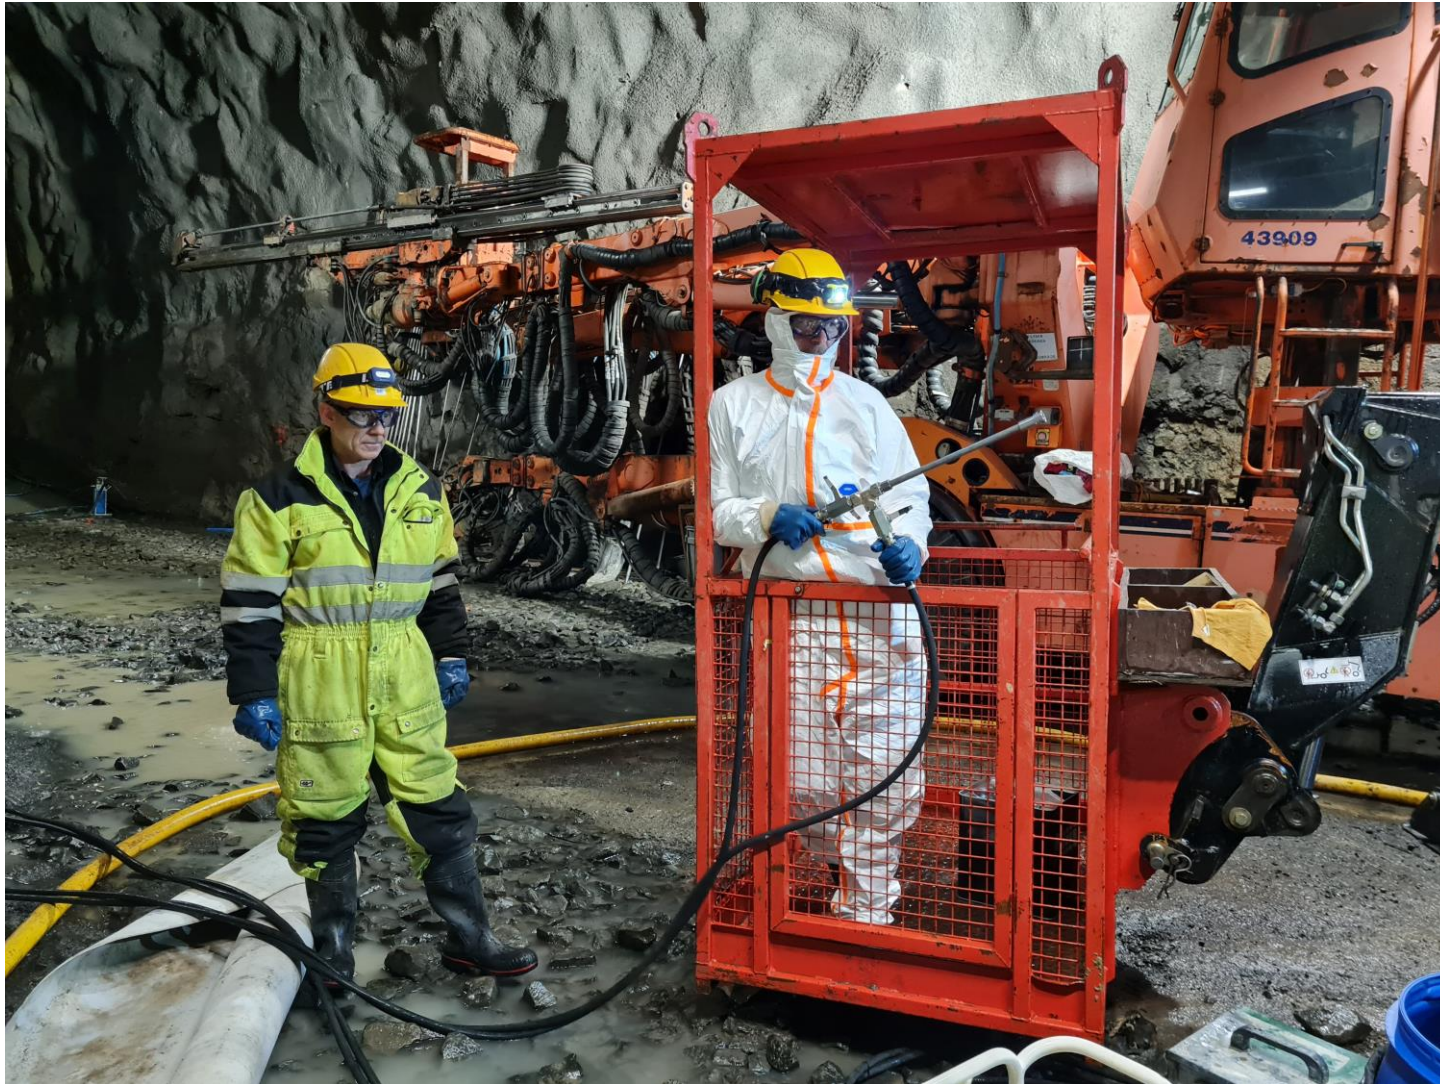
Fig. 2. BVS inflatable packer, steel and plastic extension pipes (extension pipes 300mm Ø)
