# Bílbruni í Hvalfjarðargöngum

Vegagerðin

# Helstu punktar um atvik

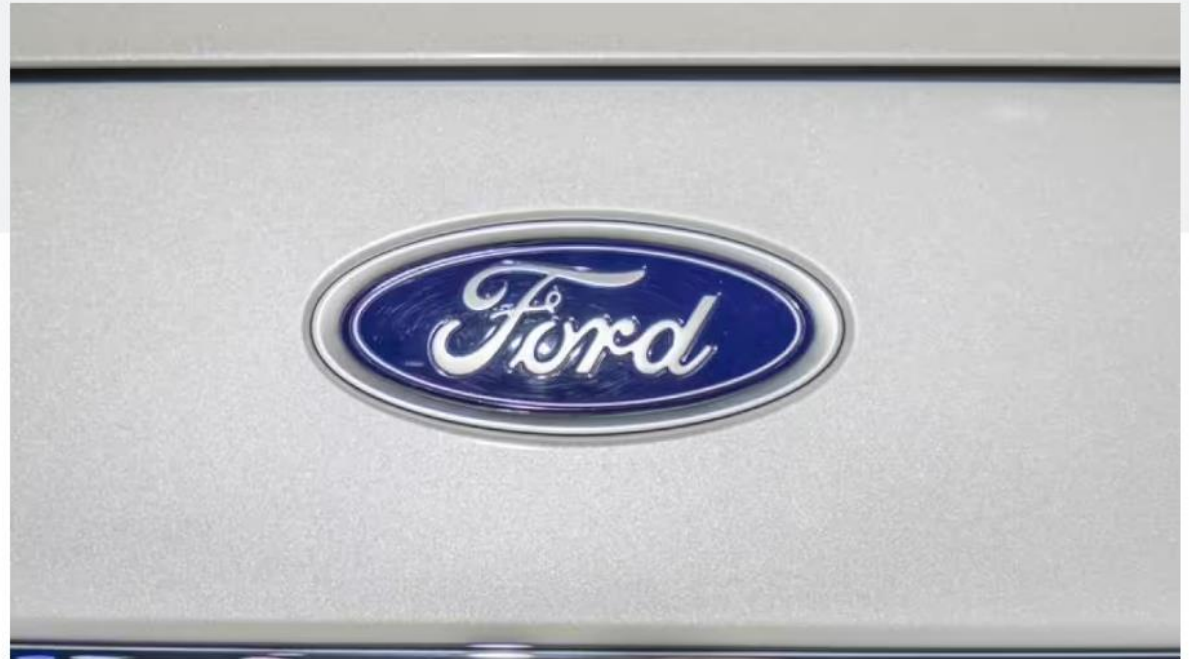
Some Ford cars will be recalled after a defect was found which could cause them to catch fire. (AAP)

Ford Focus models made between April 12, 2011 and September 29, 2015 have a fault in their carbon canisters which means they can be blocked by dust.

"If this condition is not corrected, the fuel tank may crack, resulting in a fuel leak," the product recall states.

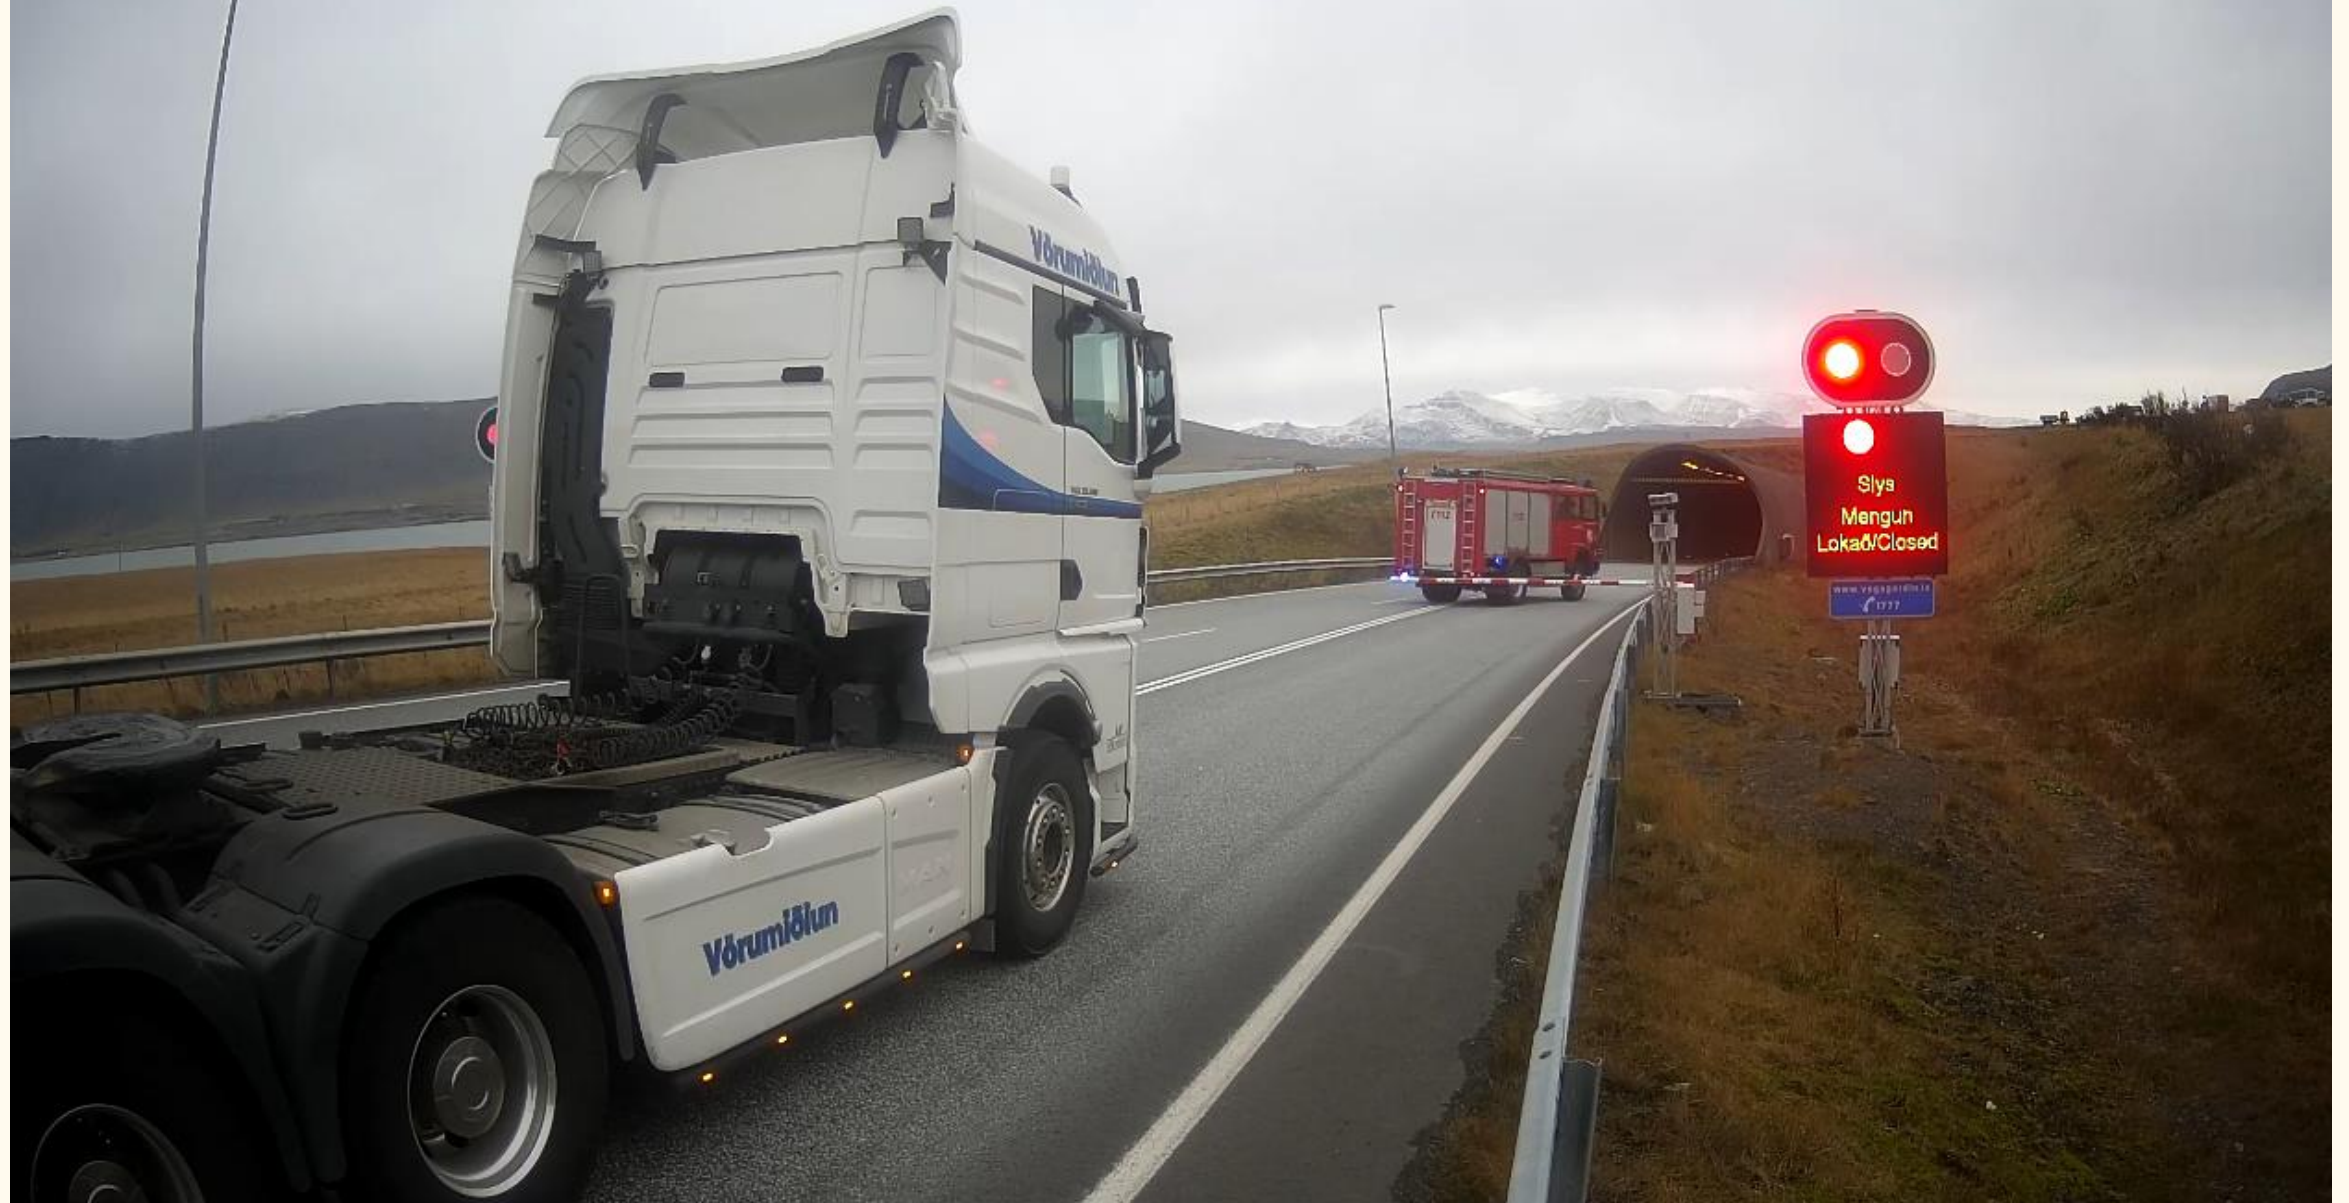
Ökutæki norðan við brunann með vindinn í  
bakið
